Gulen industrihamn

Vurdering av to kryss

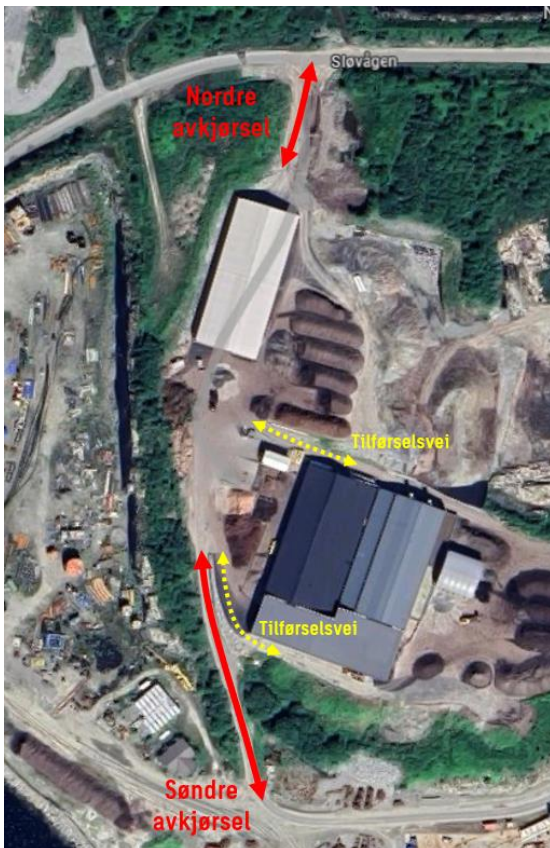
Figur 4: Trafikkløsning i «kryss 1» (Kilde: Wergeland Eiendom AS)

Wergeland Eiendom AS opplyser at det er én adkomst i nord, og én i sør til to ulike industribygg (se figur 1). Dette er illustrert i rødt i flyfoto nedenfor, og forutsatt for trafikkvurderingen. Biler snur da på de åpne plassene foran industribyggene, og kjører tilbake samme vei.

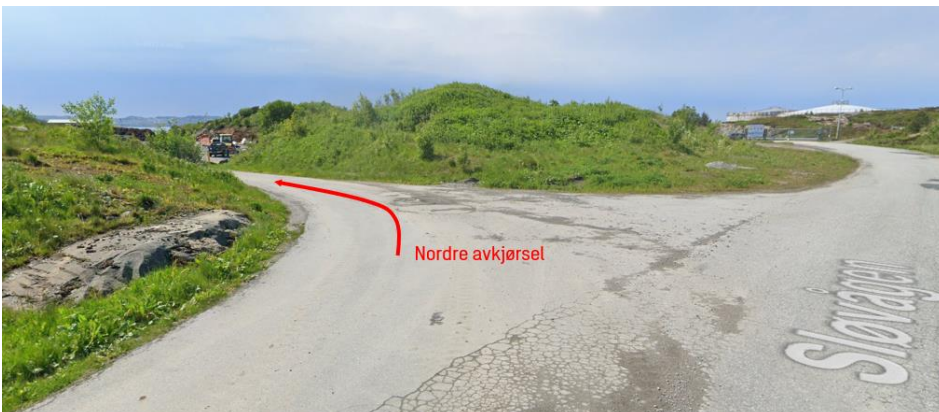
Nordre avkjørsel betjener det nordre industribygget. Det er uklart om det er mulig å kjøre gjennom industribygget (slik at man kommer ut på den åpne plassen på nedsiden). På hver side av avkjørselen er det voller/terreng helt frem til avkjørselens kobling med *Sløvågen*. Dette er illustrert i gatebildet i figur 8.

Det fremstår lite sannsynlig å kunne å snu et større kjøretøy på nordsiden av industribygget uten rygging.

Figur 8: Nordre avkjørsel sett fra sørøst hvor det er voller/terreng på hver side (Kilde: Google Street View)

Det forutsettes, som nevnt innledningsvis, ingen ombygginger. For å bedre sikten kan det vurderes rydding av kratt og busker i første omgang. Dersom det ikke er tilstrekkelig må det eventuelt vurderes å ta ut noen masser innenfor sikttekanten for å ivareta siktkravet, men må avveies mot tiltaksomfang (som for eksempel pigging/sprengning). Det kan også vurderes speil.

Området foran industribygget bør da trolig gjøres større, slik at det fungerer som snuplass.

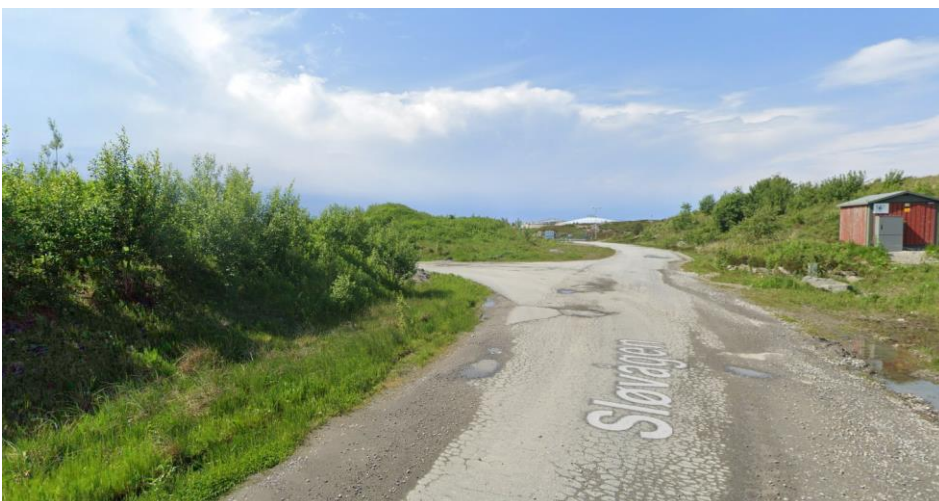
Voller/terreng gir dårlig sikt for kjøretøy som kommer øst- og vestfra, og skal inn i avkjørselen. Eksempel på dette er illustrert i figur 9. Dette er mest sannsynlig ikke i tråd med gjeldende normaler, og må ev. prosjekteres for å verifiseres.

Figur 9: Dårlig sikt på grunn av voll/terreng her sett fra øst mot vest. Avkjørselen er lenger fremme til høyre i bildet (Kilde: Google Street View)

Det er noe usikkert hvilket kjøremønster som reelt benyttes på området, og om flyfoto fra Google Maps viser gjeldende utforming. Men dersom kjøretøy skal inn avkjørselen og tilbake samme vei, vurderes det som for knapt areal å snu på uten rygging. Rygging vil øke sikkerhetsrisikoen vesentlig.
