Gulen industrihamn

Vurdering av to kryss

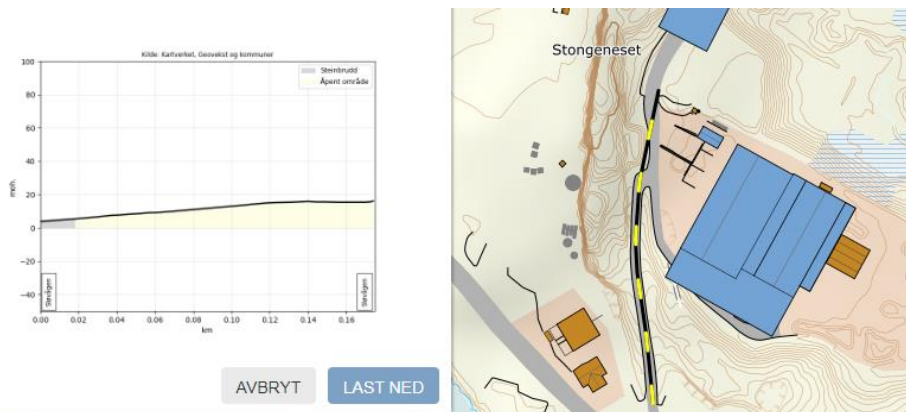
Figur 5: Høydeprofil fra norgeskart.no. Kartet viser også koter som indikerer voll/fylling

Det er hentet ut høydeprofil på norgeskart.no som viser en stigning på avkjørselen på ca. 12 % frem til der avkjørselen møter søndre tilførselsvei.

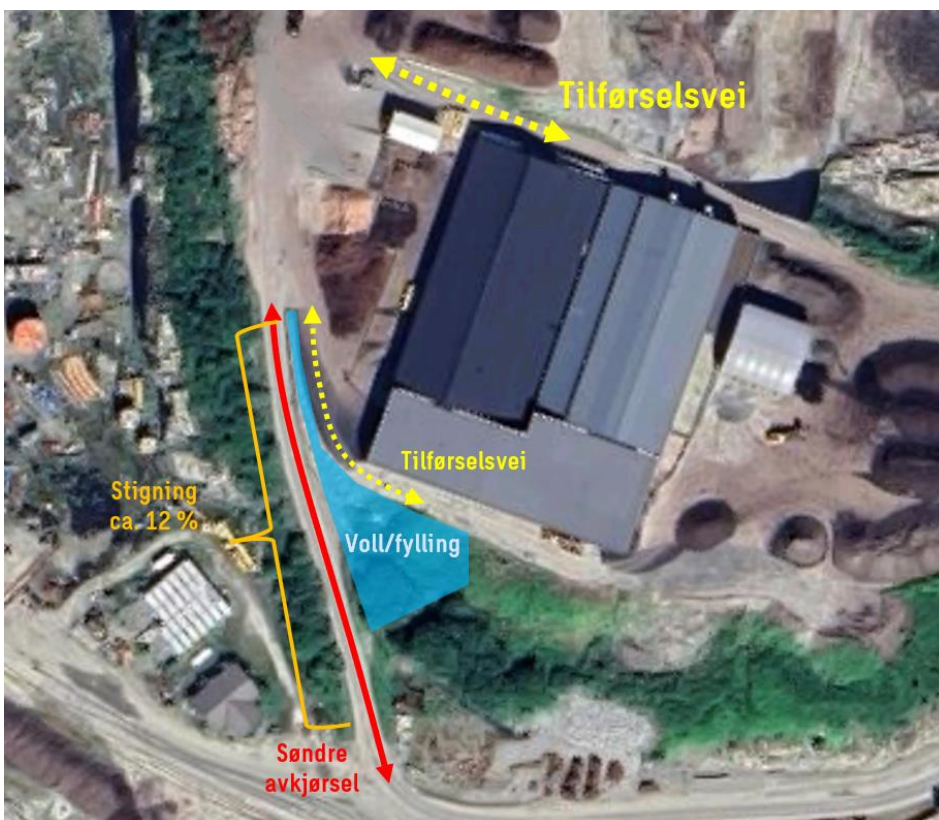
Figur 6: Oppsummering av funn knyttet til «kryss 1»

Tilførselsveien på sørsiden av industribygget får en spiss vinkel inn på avkjørselen på ca. 20 grader sett sørfra. Det foreligger ingen detaljerte kart, bilder eller veiprosjektering fra området, men kotekart indikerer at det er en voll/fylling mellom avkjørslene og tilførselsveien, hvor tilførselsveien enten ligger bak eller på toppen av vollen/fyllingen.

Avkjørselen/krysset vurderes å være uoversiktlig mellom trafikk sørfra på avkjørselen, og søndre tilførselsvei. Fylling/voll kombinert med spiss vinkel på avkjørsel gjør at sikten blir dårlig og derav krevende å oppdage kjørende, og kan skape hendelser/konflikter i krysningspunktet.

Vinkelen på 20 grader er særlig spisst, og et stort avvik fra normalkrav i N100, som krever 70 til 110 grader. Ved en ideell utforming vil det også kreve at tilførselsveien legges om, slik at det blir mulig med oppstilling av dimensjonerende kjøretøys (trolig lastbil eller vogntog i dette tilfellet) lengde med samme vinkel fra avkjørselen.

Det antas også å være avvik fra siktkrav (sikttrekant). Hvor stort avviket er fra normalkrav er vanskelig å estimere med foreliggende data, og må eventuelt prosjekteres og testes i veimodell.

For øvrig vurderes sikkerheten å være tilfredsstillende, men er noe usikkerhet knyttet til snusituasjon på den åpne plassen vest for bygget. Det kan virke noe knapt areal å snu et større kjøretøy uten å rygge (noe som tilrådes).

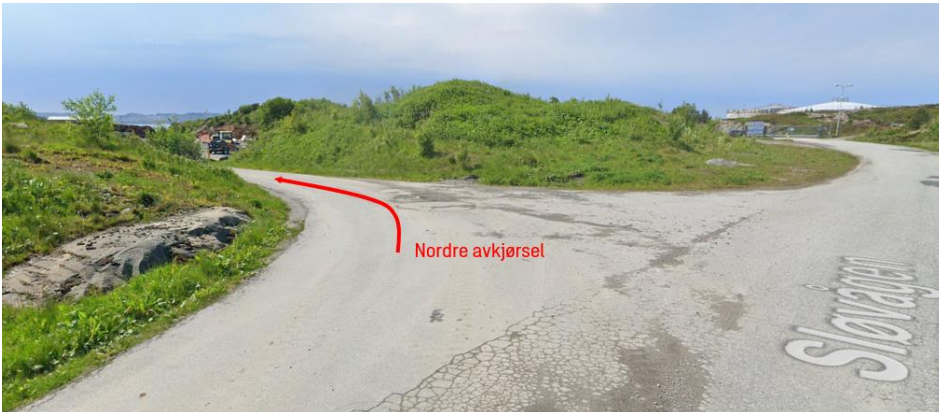
Nordre avkjørsel betjener det nordre industribygget. Det er uklart om det er mulig å kjøre gjennom industribygget (slik at man kommer ut på den åpne plassen på nedsiden). På hver side av avkjørselen er det voller/terreng helt frem til avkjørselens kobling med *Sløvågen*. Dette er illustrert i gatebildet i figur 8.

Det fremstår lite sannsynlig å kunne å snu et større kjøretøy på nordsiden av industribygget uten rygging.

Figur 8: Nordre avkjørsel sett fra sørøst hvor det er voller/terreng på hver side (Kilde: Google Street View)

Det forutsettes, som nevnt innledningsvis, ingen ombygginger. For å bedre sikten kan det vurderes rydding av kratt og busker i første omgang. Dersom det ikke er tilstrekkelig må det eventuelt vurderes å ta ut noen masser innenfor sikttekanten for å ivareta siktkravet, men må avveies mot tiltaksomfang (som for eksempel pigging/sprengning). Det kan også vurderes speil.

Området foran industribygget bør da trolig gjøres større, slik at det fungerer som snuplass.

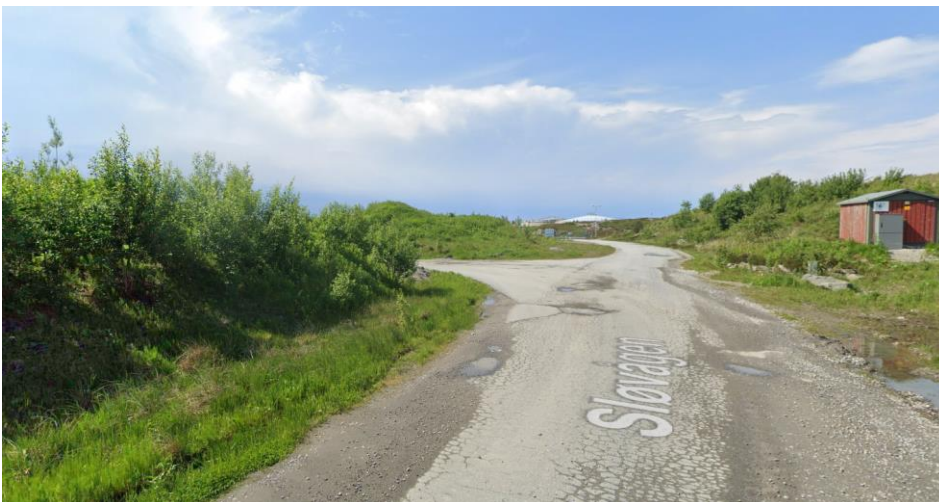
Voller/terreng gir dårlig sikt for kjøretøy som kommer øst- og vestfra, og skal inn i avkjørselen. Eksempel på dette er illustrert i figur 9. Dette er mest sannsynlig ikke i tråd med gjeldende normaler, og må ev. prosjekteres for å verifiseres.

Figur 9: Dårlig sikt på grunn av voll/terreng her sett fra øst mot vest. Avkjørselen er lenger fremme til høyre i bildet (Kilde: Google Street View)

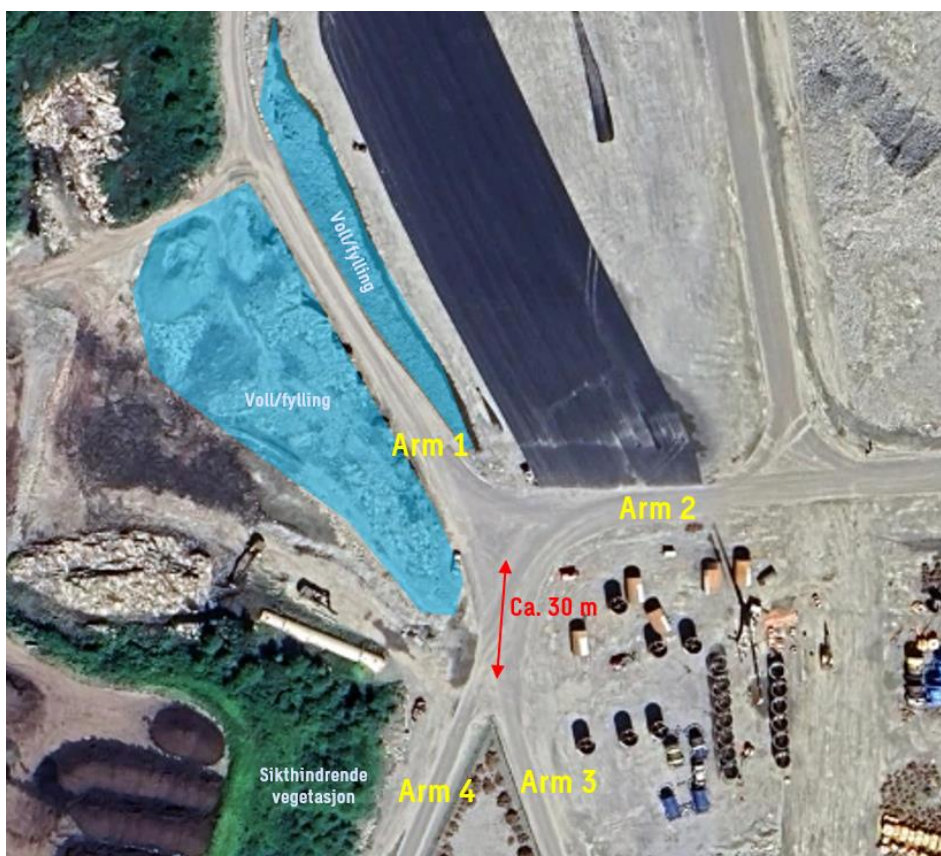
Figur 10: Oppsummering av funn knyttet til kryss 2

Kryss 2 er et X-kryss, men kan også på grunn av avstand mellom de to nordre (arm 1 og 2) og de to søndre armene (arm 3 og 4) betraktes som to separate T-kryss. Avstanden mellom armparene er på ca. 30 m.

De to søndre armene (arm 3 og 4) danner en spiss vinkel på ca. 40-50 grader.

Ut fra flyfoto (Google Maps) virker terrenget å være bearbeidet og forholdsvis flatt med unntak av vestre side av kryssområdet med oppfyllingsmasser og vegetasjon. Videre virker det også å være noe fylling på østsiden av arm 1 i krysset.

Vegetasjon og oppfyllingsmasser kan trolig gi noen siktutfordringer mellom arm 1 og 4. Det er også sannsynlig mellom arm 1 og 2. Men oppfyllingsmassene øst for arm 1 er noe tilbaketrukket, og kan trolig være nok til at sikten er ivaretatt. Dette må eventuelt prosjekteres for å gi sikre anslag.

Vinkelen mellom arm 3 og 4 tilfredsstillende ikke normalkrav til vinkel mellom to armer i kryss.

Avstanden mellom arm 1/2, og arm 3/4, vurderes å være lang. Det blir et område mellom armene hvor det blir uklart hvor trafikantene skal plassere seg, og hvordan de skal agere trafikkalt. I teorien bør dette betraktes som to separate kryss, men da er samtidig avstanden mellom kryssene for kort i henhold til gjeldende normalkrav (minimum 40 m). Ideelt sett burde avstanden mellom arm 1/2 og 3/4 økes, eller at armene føres tettere sammen til ett felles kryss.

Sikt mellom arm 1 og 4, og 1 og 2 bør forbedres, og kan trolig enkelt ivaretas ved at oppfyllingsmassene vest for krysset fjernes eller flyttes.

Det skal ikke gjøres større ombygginger av veiinfrastrukturen, noe vinkel mellom arm 3 og 4 i utgangspunktet vil kreve. Som avbøtende tiltak anbefales det å sette opp speil og vikepliksskilt på samme måte som beskrevet for kryss 1 og søndre avkjørsel. Hvilken arm som skal ha vikeplikt må avgjøres ut fra hvilken arm som har minst og størst trafikk.

Siden det ikke skal gjøres ombygginger vil også en omstrukturering av kryssløsningen til enten to separate eller ett felles kryss være vanskelig. Det viktigste avbøtende tiltaket vil da være å sørge for god sikt. Her vil siktryddingen på vestsiden av kryssområdet være viktigst (se beskrivelse over).
