Gulen industrihamn

Vurdering av to kryss

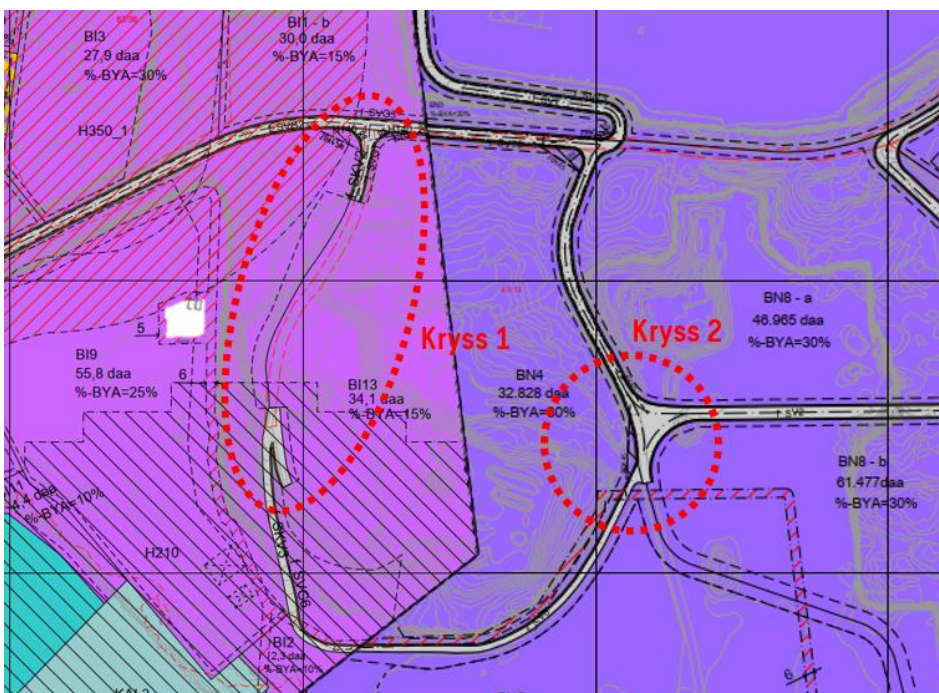
Figur 1: Forslag til plankart, og kryssene som skal vurderes

Reelt er det tre kryss/avkjørsler siden «kryss 1» kan deles inn i 2 kryss-/avkjørselsområder. Mer om dette i kapittelet om «kryss 1».
